# Kleur bekennen

**Loc 1201 zoveel mogelijk terugbrengen in de afleveringstoestand van 1951. Dat was in 2001 de uitkomst van rijp beraad te Rotterdam door een speciaal voor dit doel opgericht team binnen de Werkgroep Loc 1501. De twee belangrijkste eisen waar in ieder geval aan voldaan moest worden waren het terugplaatsen van de oorspronkelijke fronten en sluitseinen en het schilderen van de loc in de turkooizen kleur van 1951. In dit artikel verduidelijkt Aad de Meij hoe de juiste kleur turkoois (turquoise) boven water kwam.**

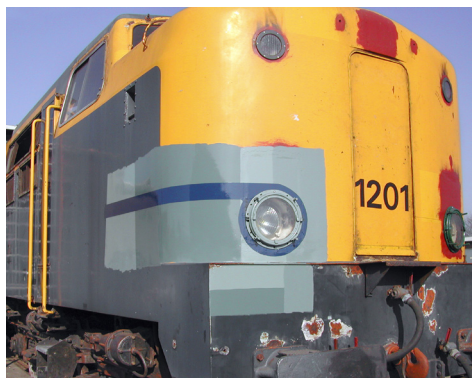
*Op loc 1201 werden diverse kleurproeven aangebracht. De juiste kleur was nog niet gevonden. Blerick, 22 februari 2003.*

Wij besloten ook enkele van deze turkoois-varianten -al dan niet met behulp van kleurenwaaiers- na te laten maken en schilderden deze op de 1201 en ook op een groot vierkant houten triplexbord. Met dit bord togen wij op een zaterdag in 2003 naar het NZH-museum in Haarlem en legden het ter beoordeling voor aan de bekende spoor- en tramwegfotograaf Luud Albers. Al snel werd ons duidelijk dat geen van de getoonde kleuren door de keuring kwam en wij ons huiswerk moesten overdoen. De meeste kleuren werden letterlijk te licht bevonden, dus ook de kleur van de 1125 in Het Spoorwegmuseum. De kleur van het Alsthom-bordje, afkomstig van de 1303, werd veel te donker bevonden. Waarom deze kleur niet meer deugde hebben we niet kunnen achterhalen. Misschien was het bordje in de fabriek bewust in een donkerder tint geschilderd of hadden tien maanden van weersinvloeden hun sporen nagelaten. We waren in feite nog geen stap verder gekomen, want we wisten nu wel hoe het niet moest maar nog niet hoe het wel moest...

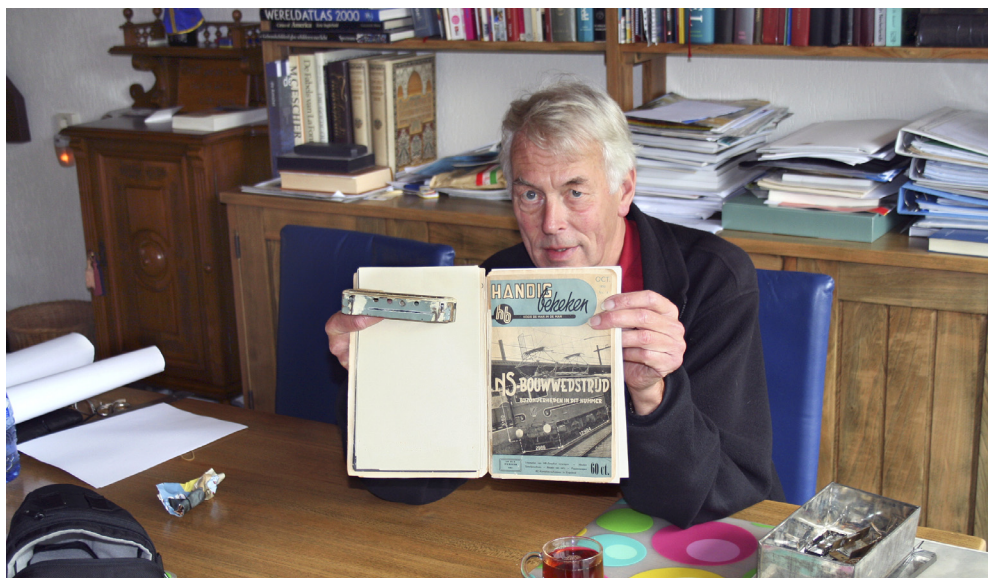
*Hans van der Plaats toont op 20 september 2007 het zorgvuldig bewaarde hobbytijdschrift "Handig bekeken" en het niet meer complete 1100-model.*

Toen het 1100-model aan ons getoond werd, zagen wij een turkooizen kleurvariant van een ongekende schoonheid, die wij nog niet eerder hadden gezien. Het was eigenlijk een bizarre tint, die bij weinig licht erg donker oogde en in de felle zon erg licht van kleur leek. In de standaard RAL-kleurenwaaier kwam deze kleur niet voor en op de verfdelingen van de bouwmarkten, waar vaak rekken staan met kleurstaaltjes, was hij ook niet te bekennen!

Nadat wij Jos hadden beloofd er erg voorzichtige mee om te gaan mochten wij het 1100-model meenemen naar de verffabriek om de juiste kleur te laten namaken. Sigma Coatings in Den Haag verleende alle medewerking en de kleurmakers deden in ons bijzijn hun uiterste best om de juiste kleur te reproduceren. Op het moment dat wij dachten

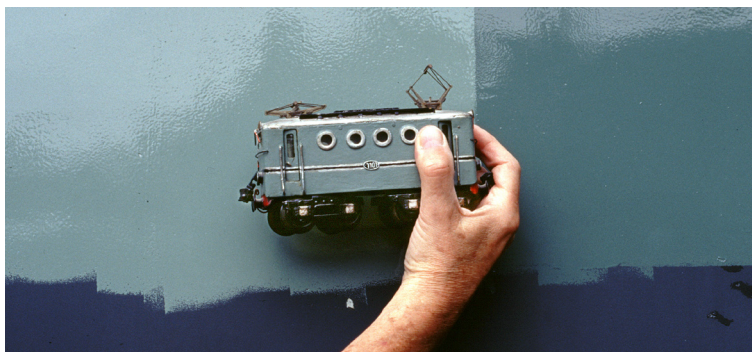
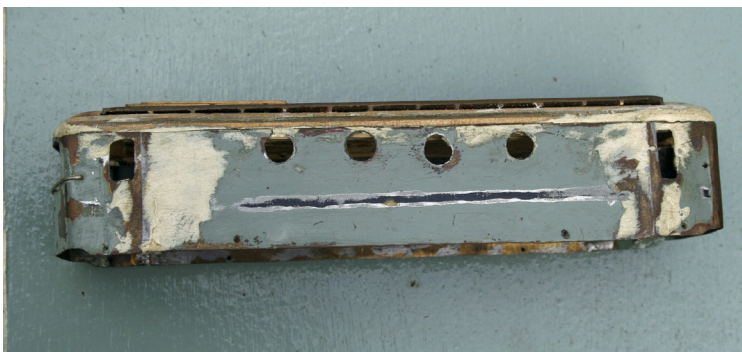
Links: het 1100-model van Jos Beerman toont aan dat we nog niet de juiste kleur hebben gevonden. Rechts: close-up van het deels onttakelde, maar wel in de juiste kleur geleverde 1100-model van Hans van der Plaats.

Dit resultaat, dat -naar later zou blijken- overeenstemde met de kleur op de omslag van "Handig bekeken" werd op het 1100-model aangebracht. Hier lag dus de sleutel tot onze waarheidsvinding: ons triplex voorbeeld klopte -wat de kleur betreft- precies met het model van de 1100 van de heer Van der Plaats. De kleur van de omslag bleek ook correct te zijn. Voor ons was deze second opinion het definitieve bewijs dat de NCS-kleur S 5010-G10Y (NCS Edition 2) de enige echte juiste turkooizen kleur is, die in de jaren vijftig op

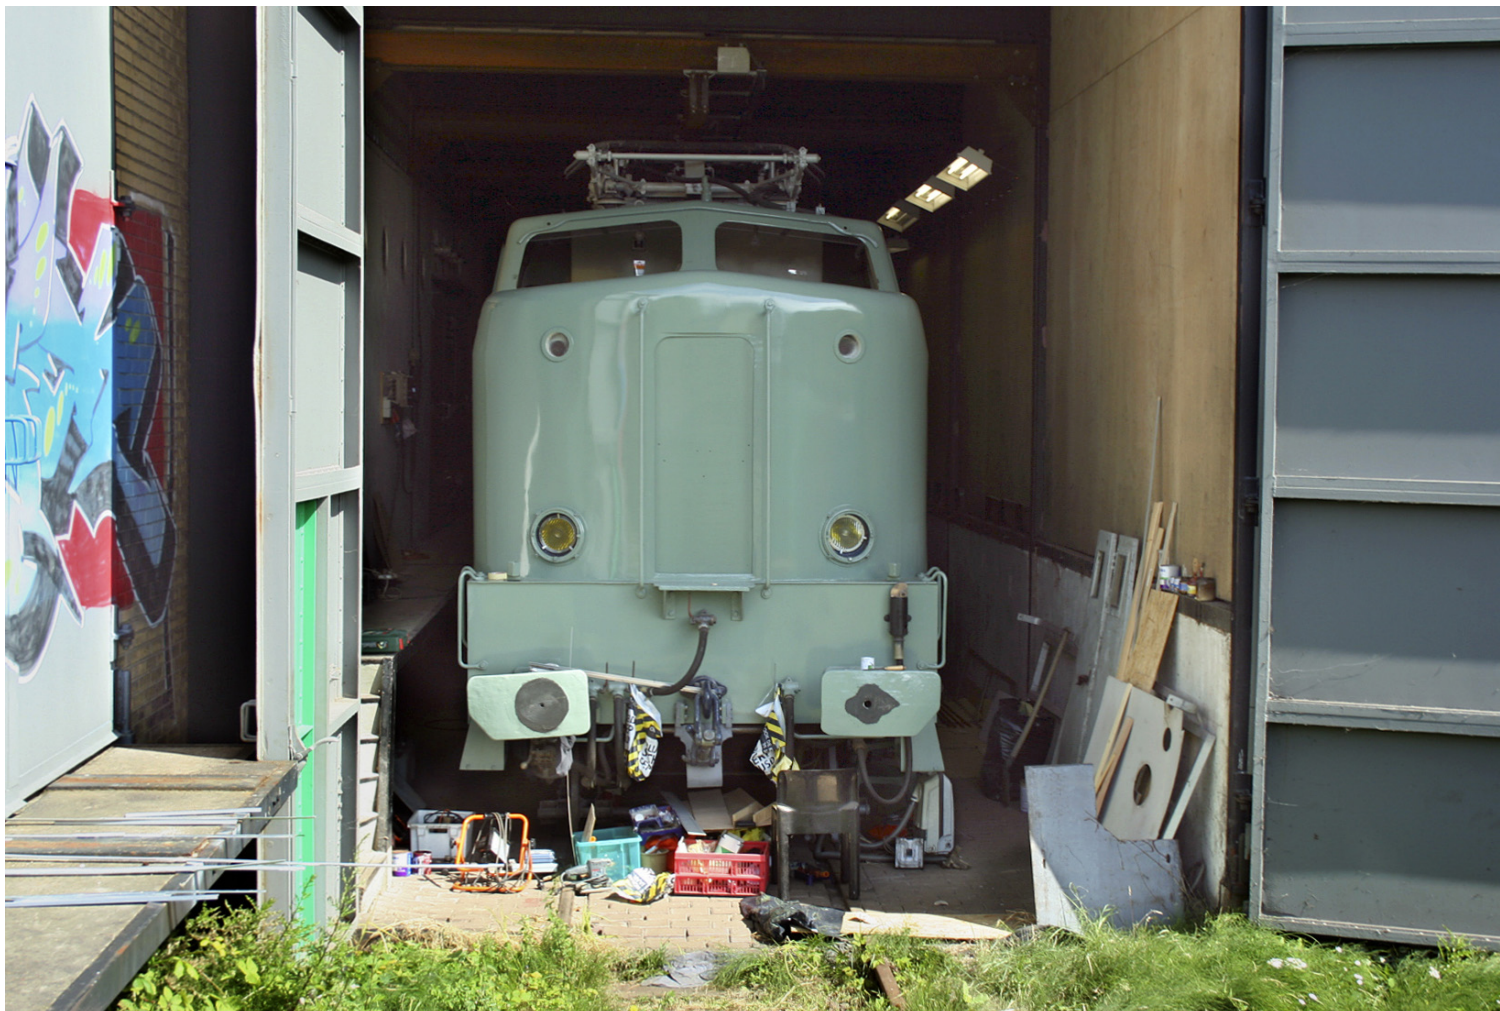
Het casco van de 1201 is inmiddels helemaal in de turkooizen lak gezet. De tweede laag moet nog worden aangebracht. Den Haag, 11 juli 2009.

idee een NCS-kleurenwaaier erbij te pakken. NCS staat voor Natural Color System en is dus iets anders dan het eerder genoemde RAL. Het zou in dit kader te ver voeren nauwkeurig de verschillen te beschrijven tussen RAL en NCS. Wij waren al lang blij met de wetenschap dat onze kleur bleek te bestaan als NCS-kleur S 5010-G10Y (NCS Edition 2).

Op het moment dat wij dit schrijven is loc 1201 één keer helemaal in de turkooizen lak gezet. In het najaar zou de tweede, definitieve deklaag worden aangebracht.
